SANTTU RATILAINEN  
KERMIKATTEIDEN PITKÄAIKAISKESTÄVYYS  
Diplomityö

**RATILAINEN, SANTTU:** Kermikatteiden pitkäaikaiskestävyys

**RATILAINEN, SANTTU:** Durability of roofing materials for flat roofs

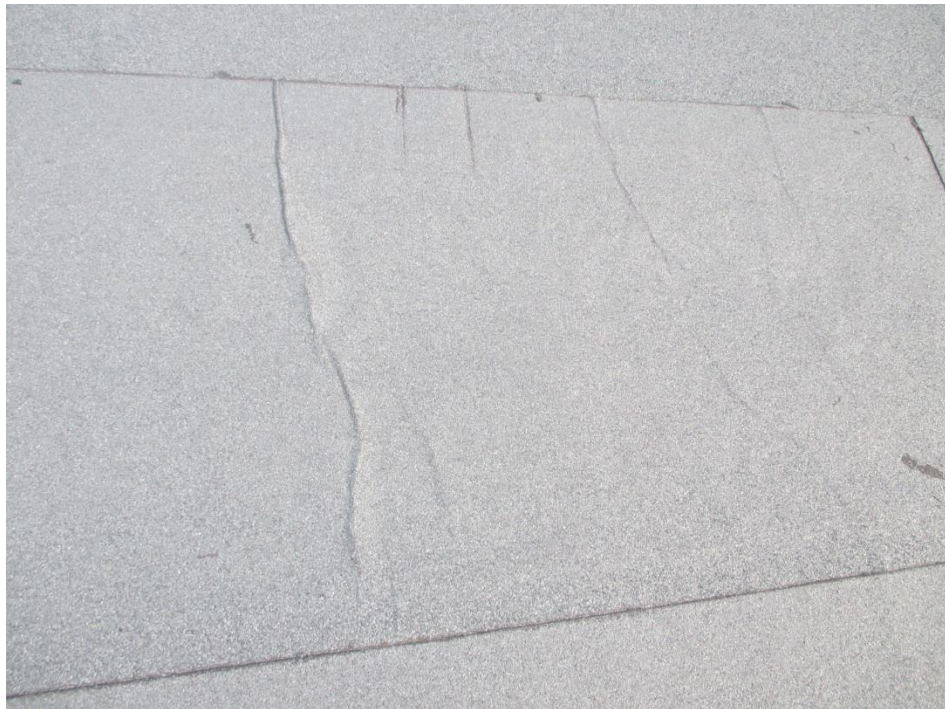
Kuva 5.1. Poimuja bitumikermikatteessa. Tässä kohteessa aluskerman tukikerros on polyesteriä ja pintakermin tukikerros lasikuitua.

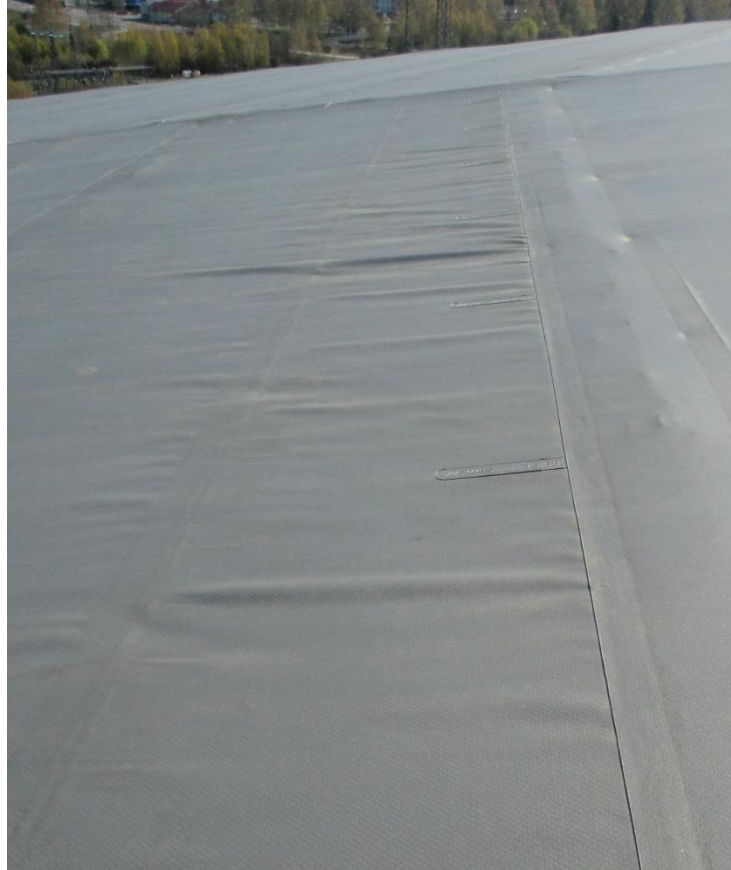
Kuva 5.2. Poimuja PVC-kermikatteessa.

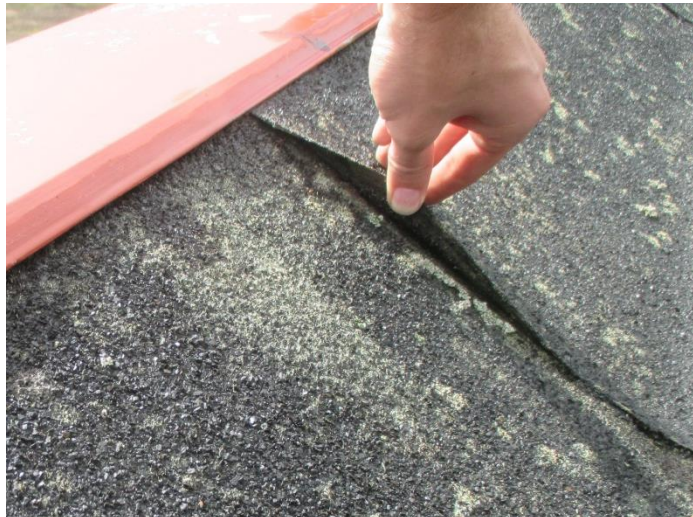
Kuva 5.3. Bitumikermi sauma on auennut räystäsalueella.

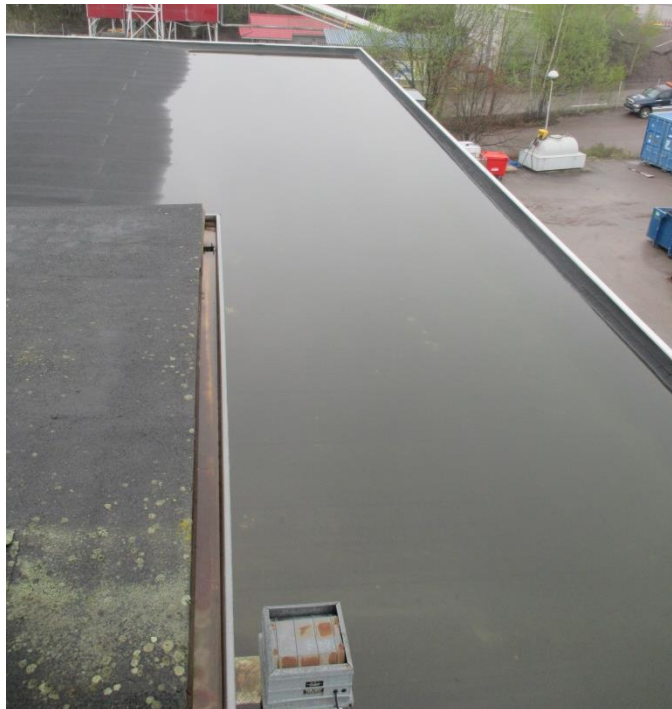
Kuva 5.4. Kattokaivojen tukkeutuminen on aiheuttanut sen, että suurin osa katon lappeesta oli veden vallassa. Räystäällä ei ollut ulosheittäjiä.

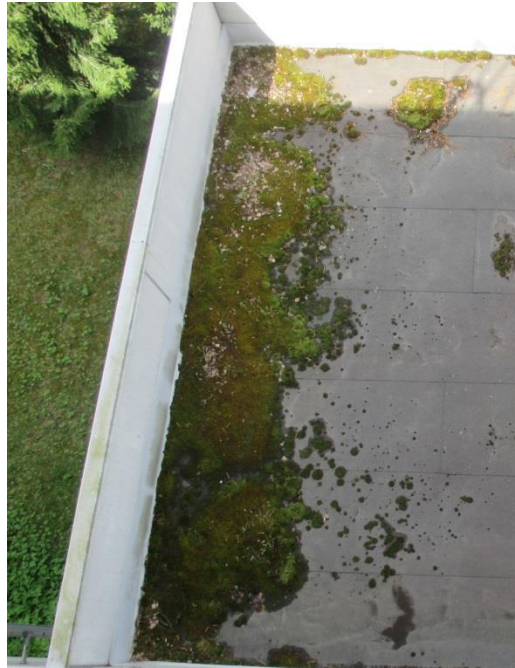
Sellaisissa kohdissa, missä kosteuden poistuminen kermien pinnalta oli hidasta, havaittiin joissakin kohteissa sammalta ja leväkasvustoa. Levät ja sammaleet tarvitsevat kasvaakseen paljon kosteutta. Leväkasvustot ja sammaleet voivat heikentää katteen ominaisuuksia tai ne voivat tunkeutua katteen sisään ja saumoihin. Lisäksi leväkasvuston ja sammalen poistaminen voi olla vaikeaa ja aiheuttaa katteeseen mekaanisia vaurioita. Mikäli huoltotoimintaa on laiminlyöty pitkän aikaa, saattavat leväkasvustot tarjota kasvualustan myös suuremmille kasveille. Kuvassa 5.5 on voimakasta kasvustoa katteen päällä.

Kuva 5.5. Kuvassa on voimakasta sammalkasvustoa. Kyseisessä kohdassa huolto on ollut puutteellista jo pitkään. Sammalkasvuston alle on hautautunut kaksi kattokaivoa.

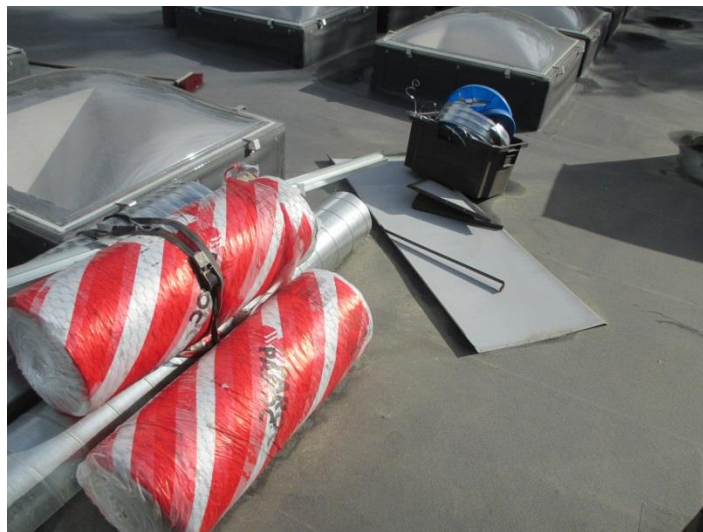
Kuva 5.6. Kuvassa on PVC-kermikatteen päällä IV-konehuoneen muutostöiden aikana säilytetty rakennusmateriaaleja ja jätteitä ilman minkäänlaista suojausta.

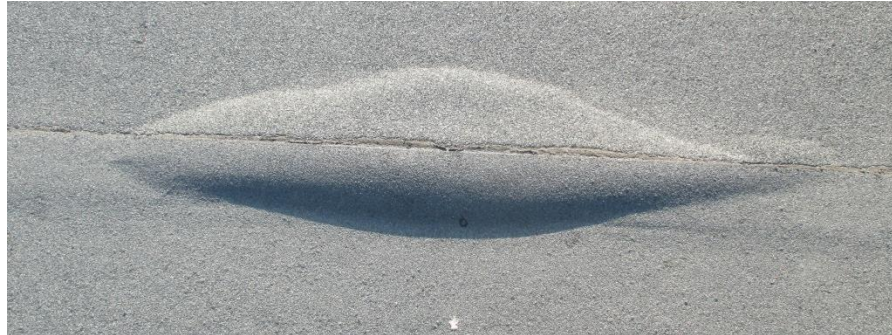
Joissakin bitumikermikatoissa havaittiin höyrypusseja. Höyrypusseja voi muodostua, kun kermikerrosten väliin pääsee kosteutta. Yleensä kosteus on peräisin asennuksen ajalta. Lämmitessään vesi muuttuu vesihöyryksi, sen tilavuus kasvaa ja aiheuttaa näin paineen kasvua kermikerrosten väliin. Kuvassa 5.7 on höyrypusseja.

Kuva 5.7. Höyrypusseja kumibitumikermikatossa pintakermi sauman kohdalla. Höyrypusseja voi aikanaan rikkoa pintakermi sauman, mutta vielä toistaiseksi sauma on kunnossa.

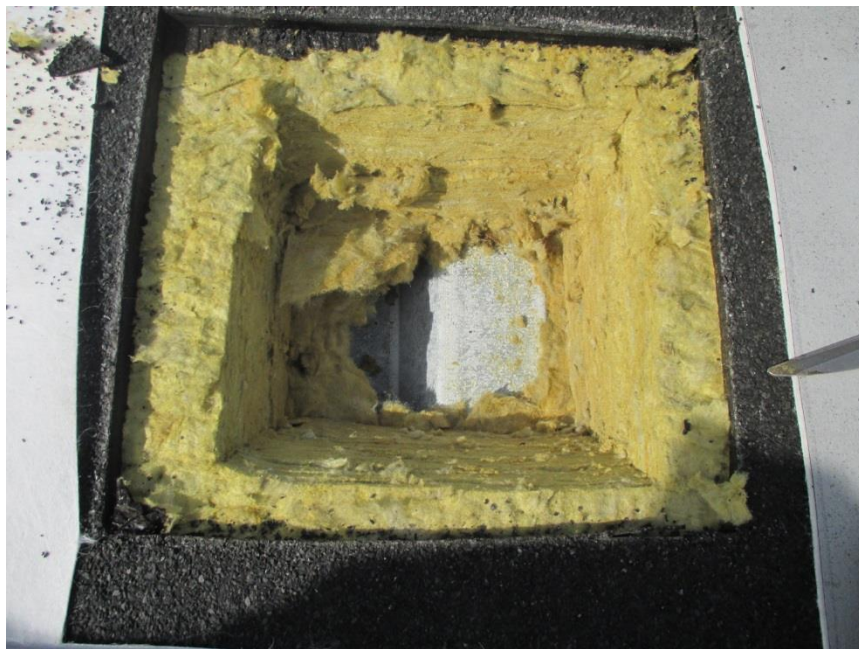
Kuva 5.8. Mineraalivillasta leikattiin pala pois ja selvitettiin lämmöneristeen paksuus, mahdollinen tuuletusuritus, kosteuspitoisuus sekä mahdollinen höyrynsulkumateriaali. Kyseisessä kohteessa ei ollut kantavan profiilipellin päällä höyrynsulkua.

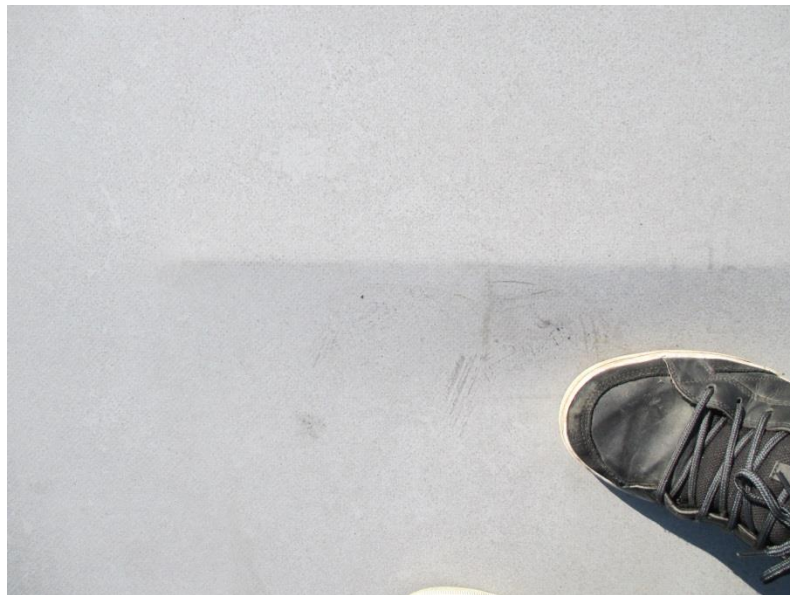
Vanhojen raakaponttilauta-alustaisten katteiden aluslautoja oli joissakin kohteissa irronnut ponteista muutamissa kohdissa. Tämä ei kuitenkaan ollut aiheuttanut katteisiin repeämiä tai muita vaurioita. Kuvassa 5.9 on raakaponttilaudan irtoaminen pontista.

Kuva 5.9. Raakaponttilauta on irronnut pontista PVC-kermikatolla.

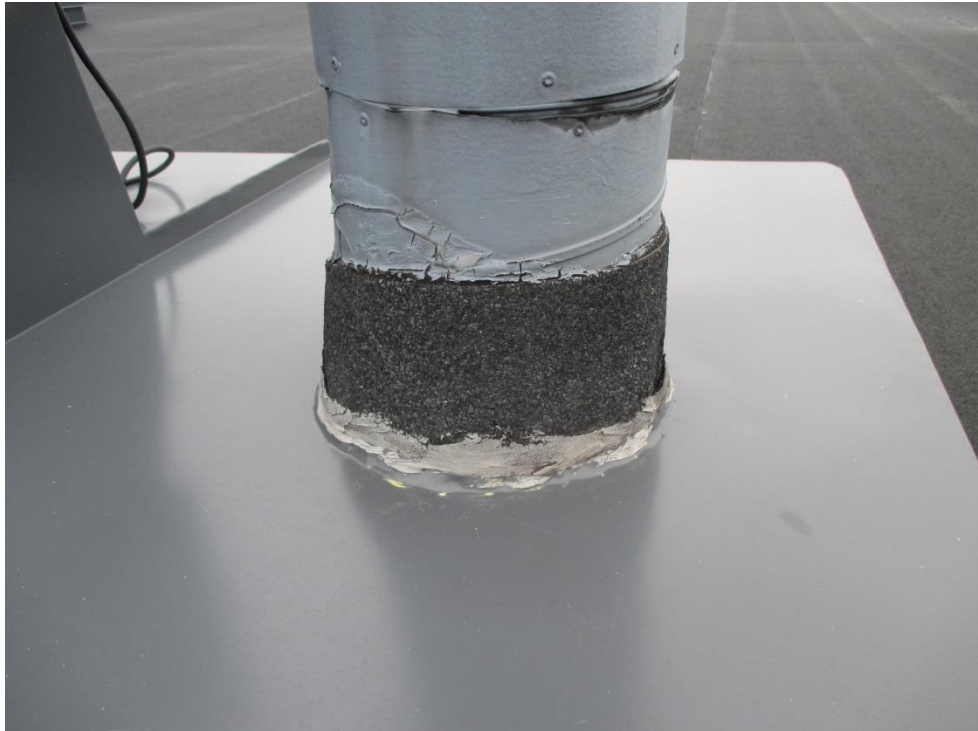
Kuva 5.10. Läpiviennin tiivistys on tehty virheellisesti/puutteellisesti.

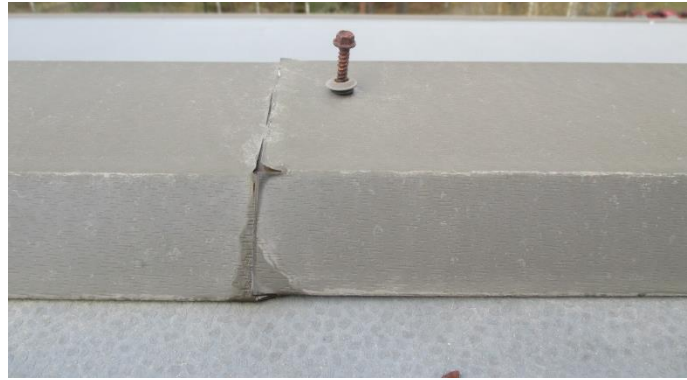
Kuva 5.11. Räystäspelti on kiinni katteen pinnassa. Lisäksi pellin kiinnike on pumpautunut ylös puurakenteesta ja ruostunut.

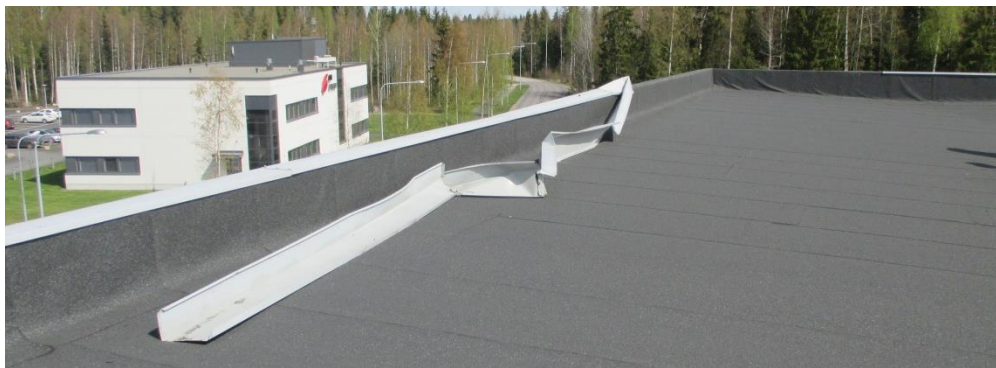
Kuva 5.12. Räystäspelti on irronnut myrskyllä. Räystään puurakenteet ja seinärakenteen yläosat ovat nyt alttiina sään vaikutuksille. Lisäksi kuvassa näkyy ryppejä kerneissä räystään ylösnostossa.

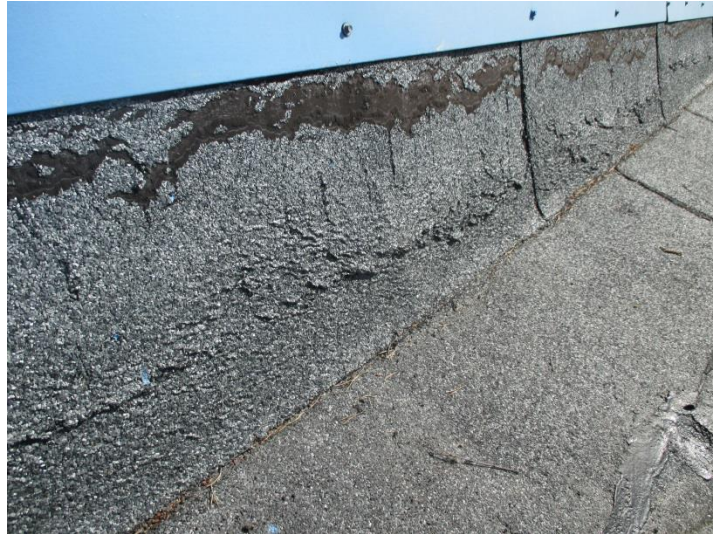
Kuva 5.13. Räystään ylösnostossa kermin pinta on valunut.

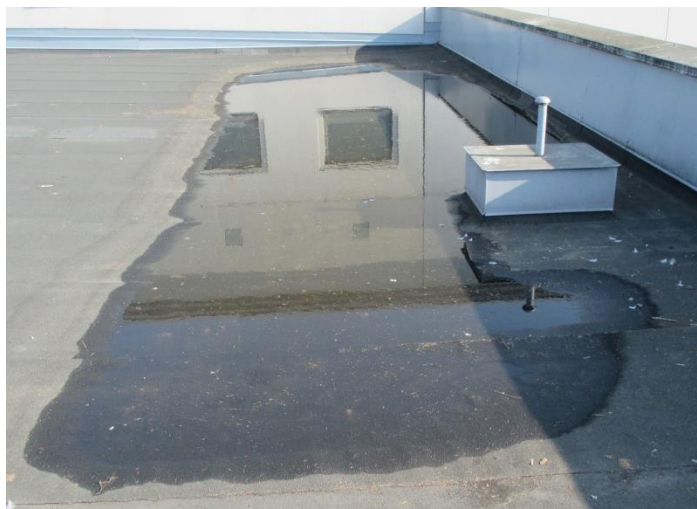
Vedenpoiston suurin ongelma oli jiirien kaltevuuksissa. Muita puutteita oli kattokaivojen lukumäärissä, halkaisijoissa ja sijainneissa. Useissa kohteissa oli vain yksi kaivo valuma-allasta kohti. Tällöin kaivon tukkeutuminen voi aiheuttaa erittäin suurten vesimassojen kertymisen katolle. Usein kaivojen halkaisija oli liian pieni, noin 40–50 mm. Lisäksi oli hyvin yleistä, että kaivojen lehtisihdit oli poistettu, koska niiden ajateltiin tukkeutuvan helpommin kuin kaivon, jossa ei ole lehtisihtiä. Joissakin kohteissa oli kaivon oman lehtisihdin lisäksi laitettu kaivon kohdalle vielä erillinen suurempi lehtisihti. Kuvassa 5.14 on kattokaivo tukossa, ja sen ympärille kertynyt jonkin verran vettä.

Kuva 5.14. Kattokaivon tukkeutuminen on aiheuttanut veden kerääntymistä kaivon ympärille.

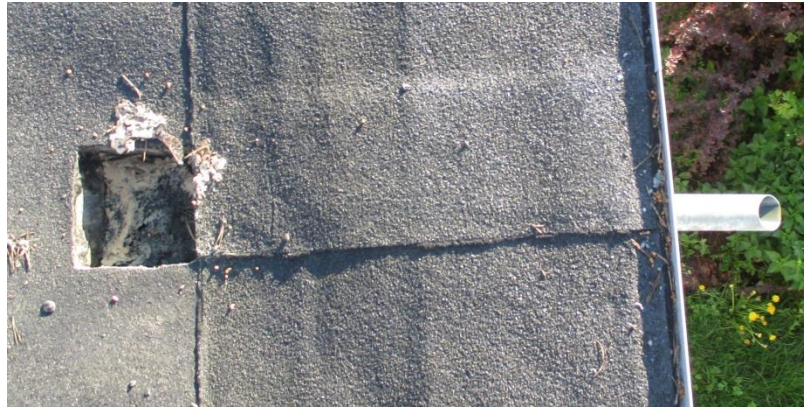
Kuva 5.15. Ulosheittäjässä on paljon roskaa. Huolto on ollut puutteellista.

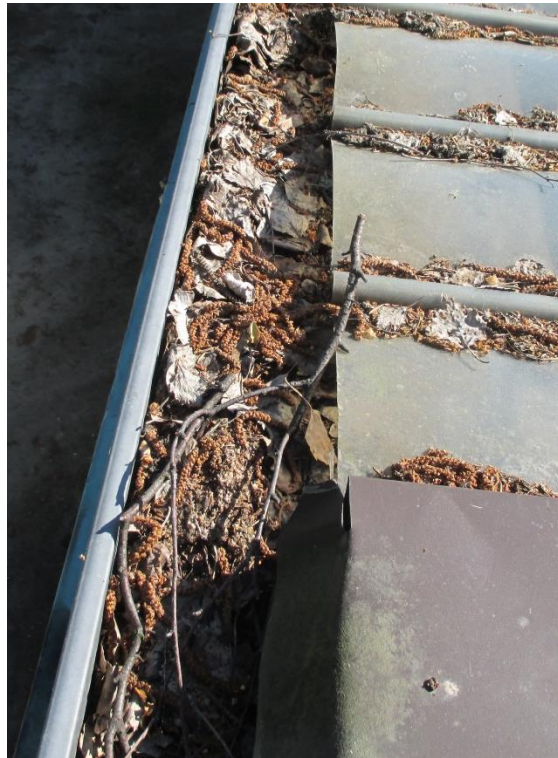
Kuva 5.16. Räystäskouru on tukkeutunut roskista. Huolto on ollut puutteellista jo kauan.

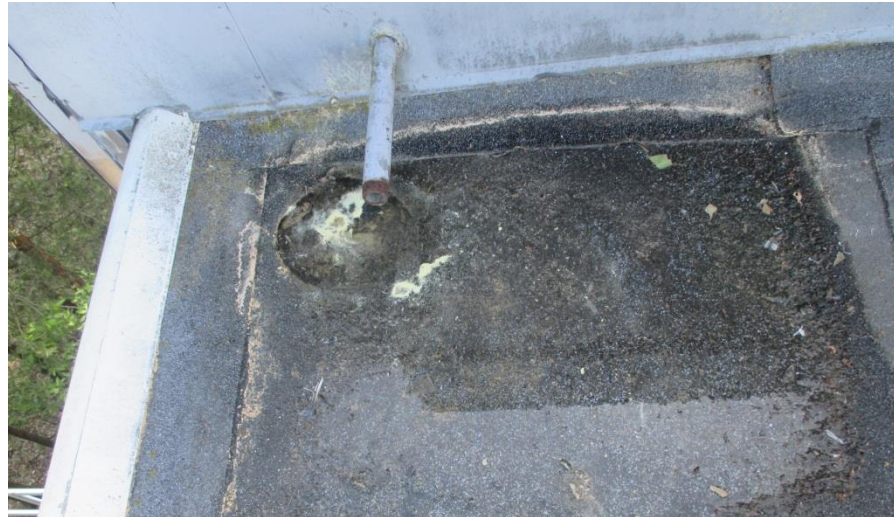
Kuva 6.1. Kattokaivo sijaitsee katon nurkassa pystypinnan vieressä. Lisäksi kaivo on tukossa.

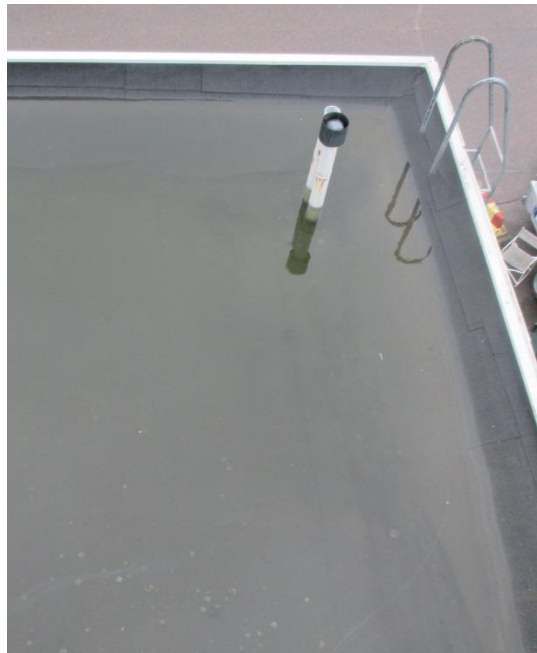
Kuva 6.2. Viemäreiden tuuletusputket (2 kpl) on sijoitettu liian lähelle toisiaan ja räystäsnoston juurelle. Lisäksi tuuletusputket ovat suoraan tikapuiden kohdalla, jolloin niistä voidaan ottaa tukea katolle kuljettaessa. Kuvassa katolla on noin 40 cm vettä, koska kaikki kyseisen lappeen kattokaivot ovat tukossa.

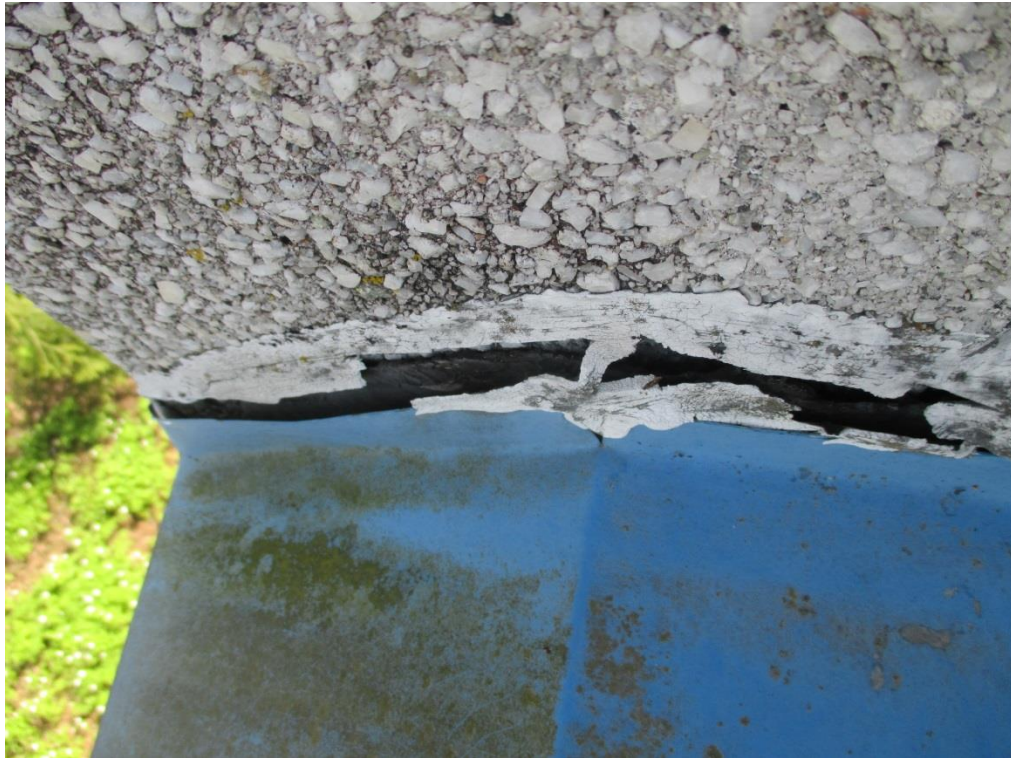
Kuva 6.3. Räystäspellin liitos korkeampaan seinään. Liitos on virheellisesti tiivistetty elastisella kittauksella, joka on myöhemmin irronnut seinästä ja pellistä. Peltiä ei ole kiinnitetty seinään mekaanisesti.
